**" PNRR - M1C3 Investimento 2.4: Linea d'azione 1 "Sicurezza sismica nei luoghi di culto, torri e campanili"  
CORPO CHIESA - ANNESSO EX MONASTERO DELLE CLARISSE DI SEZZE (LT)  
Cup F16J24000120006**

## **PROGETTO ESECUTIVO**

**Oggetto Tavola:**  
**Miglioramento sismico della Chiesa**  
Generale

**Tavola**  
RS Relazione Storica

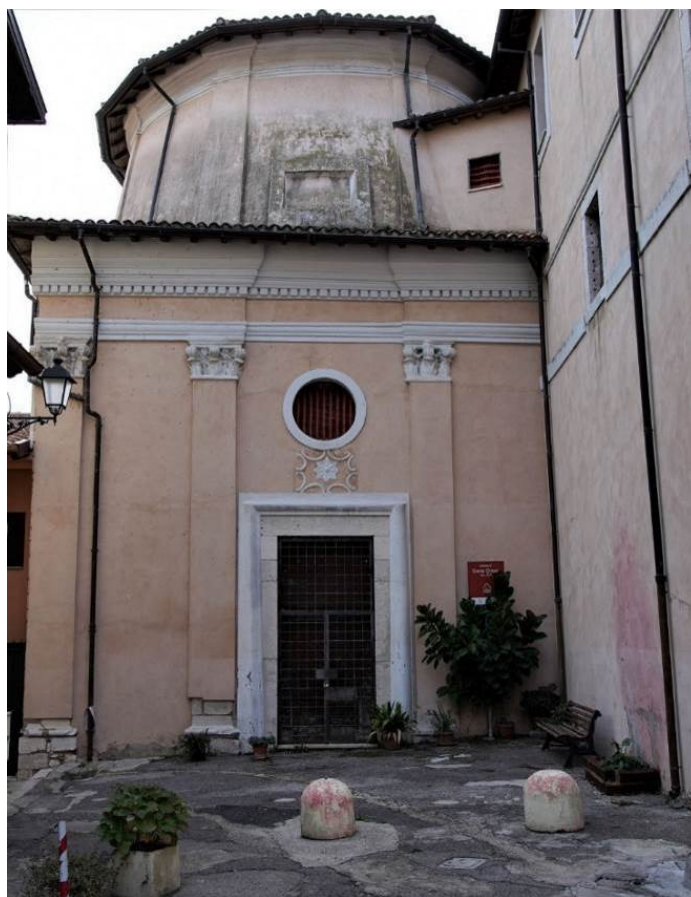
*Figura 2. Il prospetto frontale della Chiesa.*

L'edificio, adiacente al Monastero, è accessibile, oltre che dall'interno del Monastero, da un atrio realizzato su una semplice facciata piana, che prospetta su piazza delle Clarisse, scandita da tre lesene sormontate da capitelli corinzi che sorreggono una trabeazione modanata e decorata con dentelli.

Nello spazio tra le due lesene centrali si apre il portale, con imbotti di pietra calcarea levigata arricchiti con una modanatura caratterizzata da un profilo a gola rovescia molto pronunciato. Sull'architrave è posta una incisione che consente di datare l'ultimazione della Chiesa al 1603. Sopra il portale, in asse con quest'ultimo, si apre un semplice oculo con cornice lineare.

Al di sopra della facciata si alza il tiburio, movimentato da lesene e da cornici rettangolari. Lo spazio interno, a pianta centrale, si imposta su una forma ellittica coperta da una cupola ed è scandito da coppie di paraste, sormontate da capitelli ionici, alternate da archi a tutto sesto, poco profondi, disposti sugli assi principali.

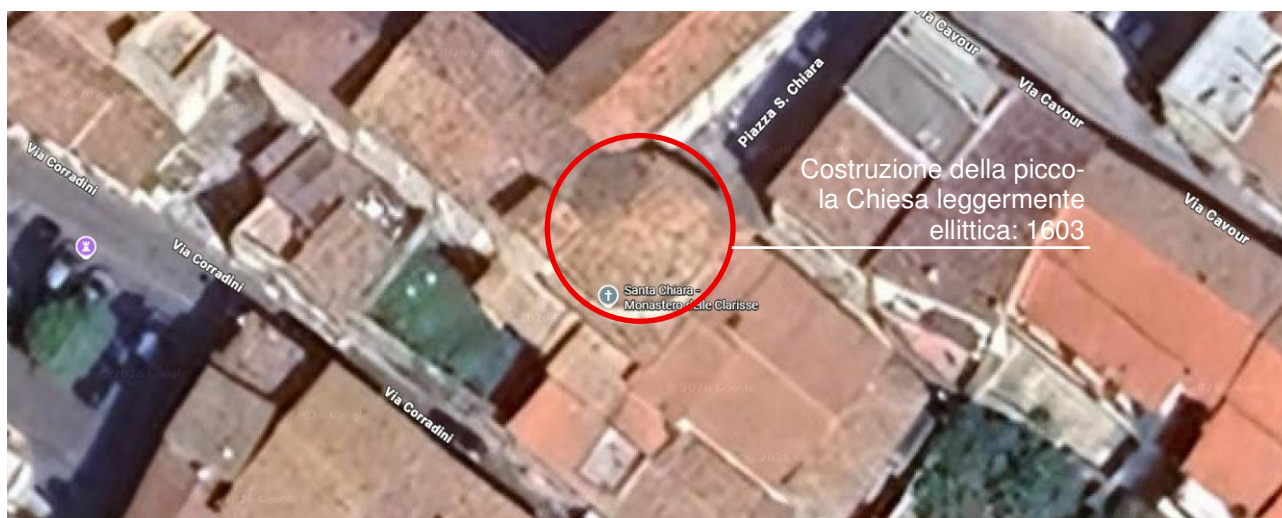
Figura 5. Fase costruttiva d'interesse.

- istituzione del Monastero: 1566;
- costruzione della parte bassa - parallela a via Corradini - e del chiostro: seconda metà del XVI secolo sotto il papato di Gregorio XIII;
- costruzione della piccola Chiesa leggermente ellittica: 1603, sotto il papato di Clemente VIII;
- costruzione dei primi due piani a sinistra (guardando l'ingresso del Monastero da via Cavour) e dell'attuale ingresso: 1706, sotto il papato di Clemente XI;
- costruzione delle varie sopraelevazioni lungo via Cavour, del corpo di fabbrica basso sulla destra dell'ingresso, delle varie sopraelevazioni lungo via Corradini e di uno svariato numero di corpi aggiuntivi: inizio/metà del XIX secolo;
- confisca del governo italiano dopo che Roma divenne capitale del Regno;
- riacquisizione del Monastero sotto Leone XIII, con varie sopraelevazioni: fine del XIX secolo;
- vendita e chiusura del complesso: 1989.
